## Beheerplan bruggen en beschoeiingen 2016-2020

Gemeente Bloemendaal

Opdrachtgever	Gemeente Bloemendaal
Rapportnummer	26623
Status	Definitief
Rapportdatum	4 september 2015 – 16 november 2015
Uitvoering	S. van der Veen Bc., M.A. Bouman
Projectleider	Ing. J. Davelaar

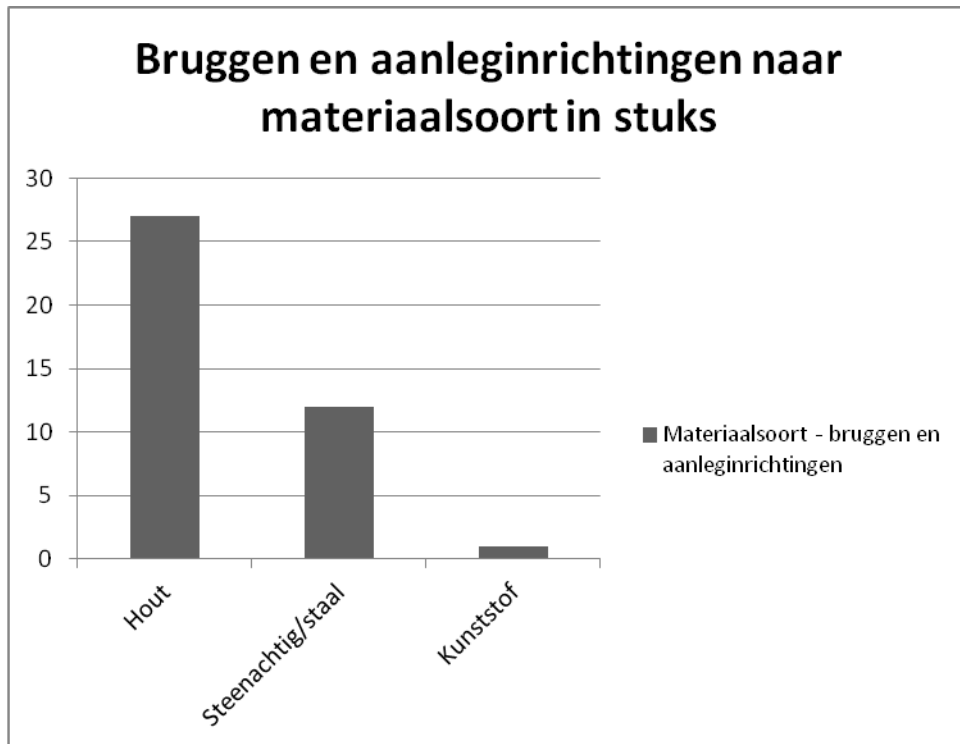
*Figuur 3.2 en 3.3 : Aard van de hoofddraagconstructie van de kunstwerken en het aandeel houten kunstwerken in het areaal.*

De objecten zijn opgebouwd uit verschillende materialen. Figuur 3.2 en figuur 3.3 geven een indruk van de verdeling naar het materiaal van de draagconstructie van de objecten.

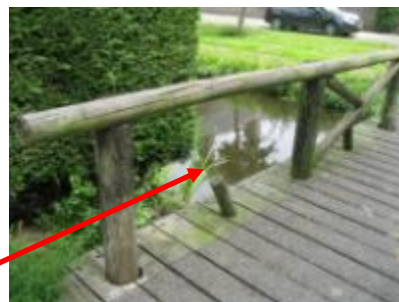
*Figuur 4.2: Een reële kans op risicoaansprakelijkheid. Hier is direct herstel – klein onderhoud – vereist.*
